גישור על בולענים באמצעות יריעות שריון בעלות מודל אלסטיות גבוה

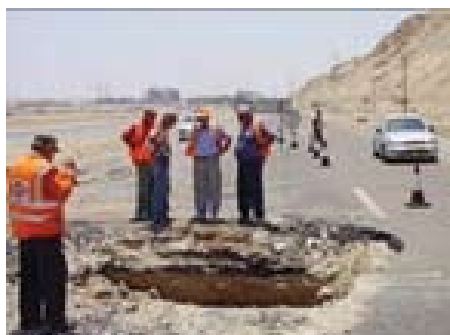
אנשי מע"צ בודקים בולען שהתגלה בכביש 90

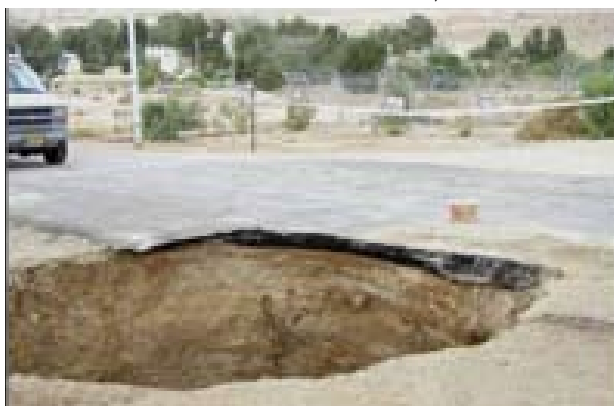
בולען שנפער באחד הכבישים לחוף ים המלח

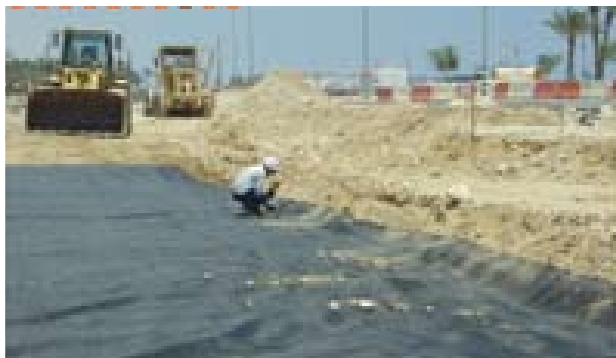
ואכן, בשנת 2002 נפער בולען בקטע מכביש 90 סמוך למטע הדקלים של קיבוץ עין גדי, שם נמצא איזור בולענים הפעיל כבר מסוף שנות ה-80 של המאה שעברה. למרבה המזל התגלה הבולען לפני שכלי רכב הגיעו אליו וכך נמנע אסון. מע"צ הוזעקה אז לתקן את החלל העמוק שנוצר בכביש. בהתייעצות עם מהנדס הקרקע דוד דוד הוחלט אז לפרק קטע מהכביש ולהניח על רצועת הדרך שפורקה מהאספלט שמעל הבולען יריעה אלסטית בעלת חוזק מתיחה של 25 טון למ"א (מטר אורך). המשימה הוטלה על חברת "אדמיר" המתמחה במציאת פתרונות גיאוטכניים בהנדסה

פורסים יריעות שריון בקטע כביש 90 שבו נפער הבולען

"פריסת היריעות נועדה למנוע נפילת רכב ו/או אנשים לבולענים כאשר יפערו בפתאומיות. היריעה חושבה לבולען בקוטר ארבעה מ' ולעומס נייד של 2 טון/מ"ר. נקבע שהיריעה תתפקד למשך חצי שנה ותגביל את השקיעה לשלושה אחוזים מקוטר איזור השקיעה [$ds/Ds < 0.03$]. השקיעה המכסימלית שנחזתה עבור בולען בקוטר ארבעה מ' הייתה כ-20 ס"מ. היריעה תאפשר קבלת התראה תוך זמן מספיק לפני ההרס כאשר סימני ההתראה יתקבלו על-ידי זיהוי ויזואלי של שקיעה בפני השטח. היריעה שנבחרה כמתאימה ביותר לגישור על פני הבולען הייתה רשת גיאוגריד מסוג 'פורטרק' העשויה PVA בעלת חוזק קריעה של $kN/m600$ בכיוון הראשי, חפיפה רוחבית של 5.0 מ' וחפיפה אורכית של 16 מ'. הבחירה ביריעה מסוג זה, העשויה מפוליויניל-אלכוהול, נעשתה משום שלפולימר זה יש שתי תכונות - עמידות כימית באיזור שבו יש פוספטים ועיבור נמוך לגיאוגריט של 5% המקטין את השקיעות בפני הכביש לחללים גדולים יחסית. "פרשנו את היריעה הזו לאורך הכביש, כדי שאם יוצרו בו חללים נוספים יהיה על פניו גישור שיאפשר להמשיך בנסיעה לאורך הכביש. על גבי היריעה הנחנו בד גיאוטכני מתוצרת חברת 'אורים', על מנת למנוע בריחת חומר דק דרך ה'עיניים' שברשתות יריעות השריון.

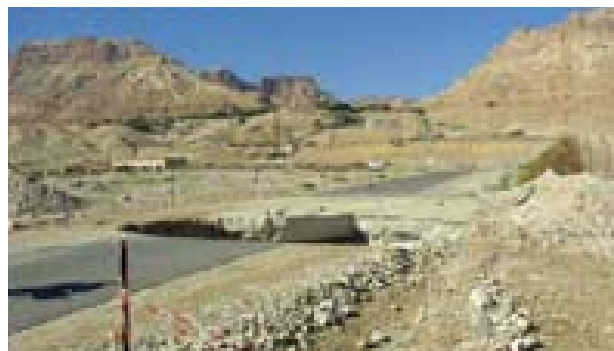
"בהתייעצות עם יועצי הקרקע אינג' דוד ואינג' דניאל מכטא, הוחלט גם כאן על גישור מעל הבולען שהיה בקוטר של ארבעה מ', עם שקיעה משוערת של כ-50 ס"מ. למטרה זו נקבע שיריעת השריון המתאימה היא יריעת רשת מסוג 'טביילנקה',

הבולען שנפער בכביש הגישה לסולריום בעין בוקק. הכתם הירוק בחלק העליון של הצילום הם עצי קיבוץ עין גדי

העשויה פוליאסטר ומשמשת בדרך כלל לשריון בסיסי סוללות ומדרונות. היא בעלת חוזק קריעה של 200 kN/m בכיוון הראשי. כוח המתיחה שלה הוא 20 טון. נקבע שהחפיפה הרוחבית שלה תהיה 0.5 מ' והחפיפה האורכית 8 מ'. כעבור שנתיים התגלה גם שם מתחת ליריעה בולען נוסף שגרם לשקיעה של היריעה בכחצי מטר. זה לא היה נורא, שכן מדובר בדרך להולכי רגל ולא בכביש לכלי רכב. היריעה שהונחה מעל הבולען תפקדה כמו טרמפולינה. הרמנו את קצותיה, מילאנו את החלל בחול וכיסינו את הדרך שוב ביריעת הרשת המשוריינת. "השימוש ביריעות שריון גיאוטכניות לגישור מעל פני בולענים אינו המצאה שלנו.

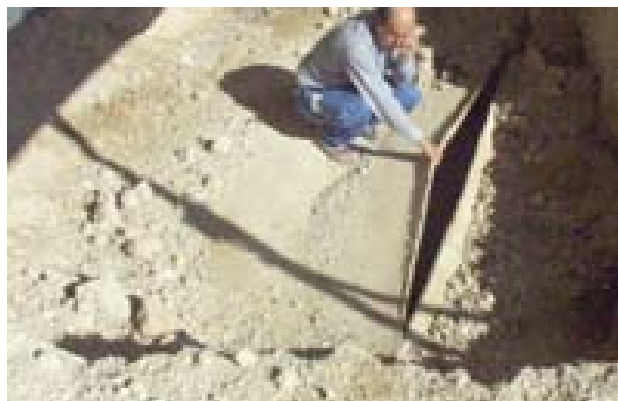
בדיקה של יריעת השריון שהונחה מעל הבולען שנפער בדרך המובילה לסולריום

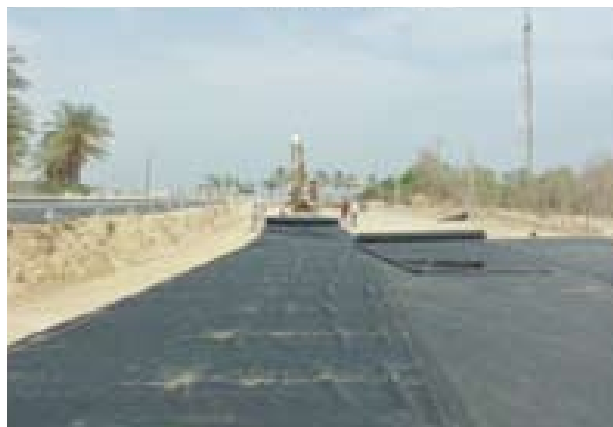
יריעות רשתות השריון של חברת "אדמיר" נמתחות לאורך הכביש

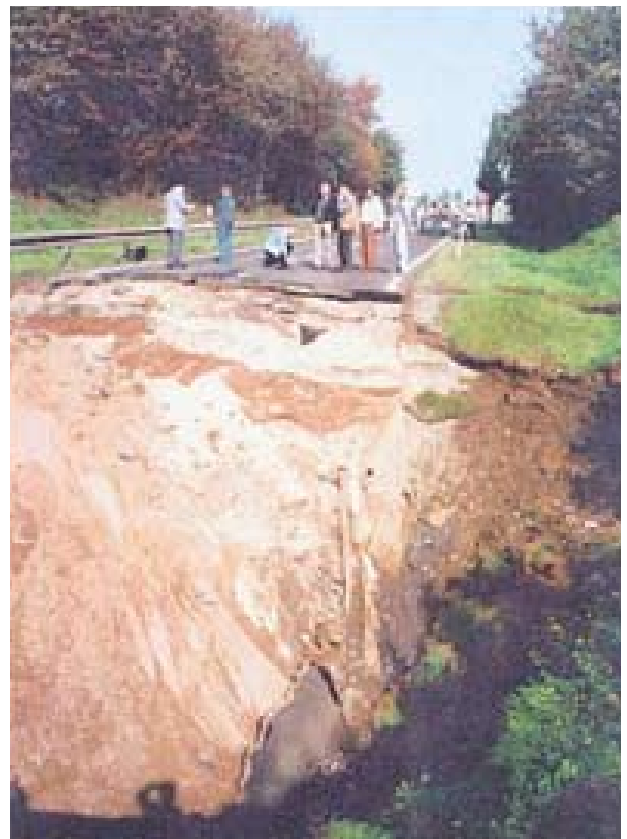
האספלט על פני הכביש, כאשר הסדקים הולכים וגדלים במהירות. ב-19.30 התרחשה התמוטטות. היריעה נקרעה אך לא נשלפה. מרכז התמוטטות הכביש היה בשטח הבולען עליו נפרשו היריעות.

"מה שהפתיע הוא שהיריעות מעל הבולען נקרעו מבלי שמערכת ההתראה פעלה ומבלי שהמחסומים לעצירת התנועה על הכביש הורדו. בבדיקת המערכת התברר שהתקלה נגרמה בגלל טעות אנוש. בבדיקה האחרונה שנערכה בה שכח הבקר פשוט להרים את המתג שמפעיל את המערכת, שהורד זמנית בשעת הבדיקה.

כבר בשנת 1987 נפער בולען בקוטר של שמונה מ' ובעומק של מעל 30 מ' במרכז הכביש הפדראלי B180 ליד העיר אייזלבן בגרמניה. עקב כך נסגר הכביש לתנועה. בבדיקת הבולען הסתבר, כי הוא נוצר עקב זרימות מים בתת-הקרקע. לאחר מילוי הבולען נערכה בדיקה עבור חלופות שונות לתכנון הגישור מעליו. רק בשנת 1993 נבחרה חברת HUESKER הגרמנית, יצרנית חומרים גיאופולימריים וגיאוגרידים, לבצע את התכנון והפיקוח על ביצוע תיקון הכביש ביריעות על מסוג High Tensil.

"ב-17 באוקטובר 2001, בשעה 18.00, שהיא שעת שיא התנועה על הכביש, החלה תופעת דפורמציה במדרונות משני צידי הכביש. כעבור כחצי שעה החלו להתפתח סדקים בפני הכביש כאשר התנועה עליו זורמת במהירות של 100 קמ"ש. כעבור 15 דקות נוספות הסדקים הלכו והתרחבו. כמה תושבים מהאיזור, שהבחינו בכך, ניסו לעצור את התנועה, אך ללא הצלחה. רק כאשר הוזעק שוטר למקום עלה בידו לעצור את התנועה. אז כבר ניתן היה להבחין בהתבקעות

הבולען שנפער בכביש הפדרלי B180 בגרמניה, שכוסה ביריעות עם חיישני התראה להתאים את סוג היריעה על-פי דרישות התכנון והפיתרון. כמו כן ניתן להסיק, ששילוב של מערכת התראה ביריעת השריון הוא הכרחי, שכן מערכת התראה נותנת אפשרות למעקב בצורה

בפרויקט זה נעשה לראשונה שימוש בגיאוגריד בעל חוזק מתיחה גבוה ועיבור נמוך העשוי מסיבי על מסוג 'ארמיד', בעלי חוזק קריעה של 120 טון/מ"א. ככל שכוח היריעה הוא יותר גודל, כך השקיעה העלולה להיווצר בה היא קטנה יותר. עם זאת, עדיין אין יריעה שאפשר למתוח אותה לאפס אחוזי שקיעה.

"בנוסף ליריעות העל התקינו שם מערכת התראה פשוטה. על גבי היריעה מתחו בהצלבה ארבעה כבלי פלדה, שייגעו זה בזה כאשר תיווצר שקיעה מסוכנת. כאשר נוצר מגע בין הכבלים משודר פולס לחיישן המוריד מיד אוטומטית מיד מחסומים על הכביש לעצירת התנועה עליו. כל חצי שנה נערכה בדיקה למערכת הזאת כדי לוודא שהיא תקינה.
