ניקוי אגם קומסומולסקיה בסיביר על-ידי Geotube®

◆ תכנון וביצוע – אדמיר רוסיה, 2011

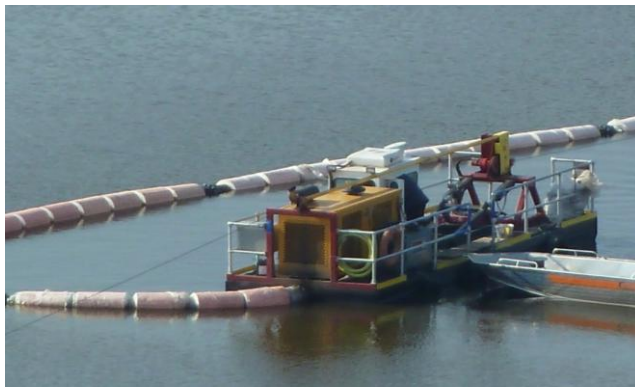
מחפר ימי - DREDGER

1. שאיבת המשקעים התחתיים במחפר ימי (דרג'ר) בספיקות של 400 מק"ש לתוך מערכת הגיאוטיובים.
2. הוספת פולימרים וערבולם בבוצה. תוספת הפולימרים גורמת להפתתה (Flocculation) אשר מביאה להתגבשות הדקים ומקלה על תהליך הסינון.
3. המים המסוננים זרמו מה-Geotube® בחזרה לאגם ללא צורך בטיפול נוסף.
4. שרולי ה-Geotube® המלאים נותרו להמשך סחיטה במשך החורף, אשר לאחריו הייתה צפויה יציאת מים נוספת.

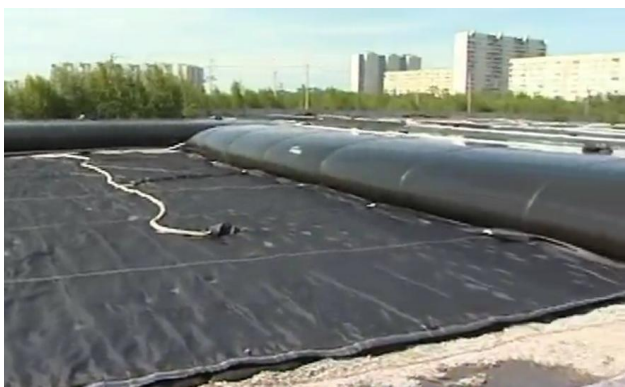
הגיאוטיובים בתהליך המילוי

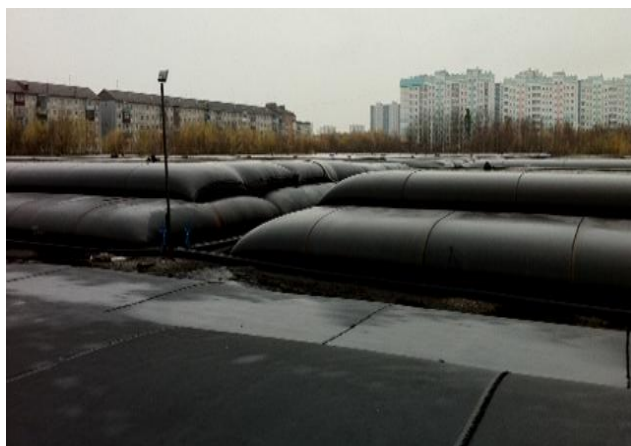
מערכת הגיאוטיובים
