# ניקוי מטי"ש רעננה בטכנולוגיית Geotube®

ניקוי מט"ש רעננה בטכנולוגיית Geotube®

- ♦ לקוח - מי רעננה בע"מ
- ♦ פיקוח - אלכס גוטמן
- ♦ תכנון - ציפי אלרואי, תה"ל
- ♦ ביצוע - אדמיר איכות סביבה, 2012

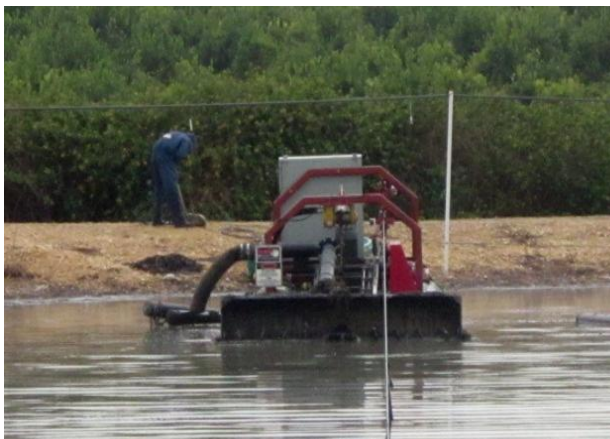
- ◆ הקמת מאצרה זמנית לשרוולי הגיאוטיוב מיריעות H.D.P.E. המולחמות ביניהן.
- ◆ שאיבת המשקעים מתחתית הבריכות לתוך שרוולי גיאוטיוב על ידי מחפר ימי (DREDGER) הפועל בספיקה של 250 מ"ק"ש.

- ◆ הוספת פולימרים וערבולם בבוצה. תוספת הפולימרים גורמת להפתתה (פלוקולציה) המאפשרת את תהליך הסינון.
- ◆ המים המסוננים זרמו דרך ה-Geotube® בחזרה לבריכת השיקוע ללא צורך בכל טיפול נוסף.
- ◆ בכדי להשיג תוצאות סחיטה מיטביות, הגיאוטיובים ובהם הבוצה הושארו במאצרה לפרק זמן נוסף, על מנת לאפשר סחיטה נוספת על ידי המשקל העצמי של הבוצה בתהליך הקונסולידציה, ובכך להקטין במידה נוספת את נפח הבוצה המיועדת לפינוי.
